## Putin Gambiti

Özetçe: Türk Hava Kuvvetleri tarafından düşürülen SU-24 tipi Rus savaş uçağının düşüşü, sunulan Rus haritası fizikle uyuşmadığı için, Türk radar iz haritası bazında incelendi. Vuruşun biraz geç ama kesin sınır ihlali ardından oluştuğu kanısına ulaşıldı. Olayların bütünlüğü irdelendiğinde Rus tarafının gambit yaptığı kanısı oluştu.

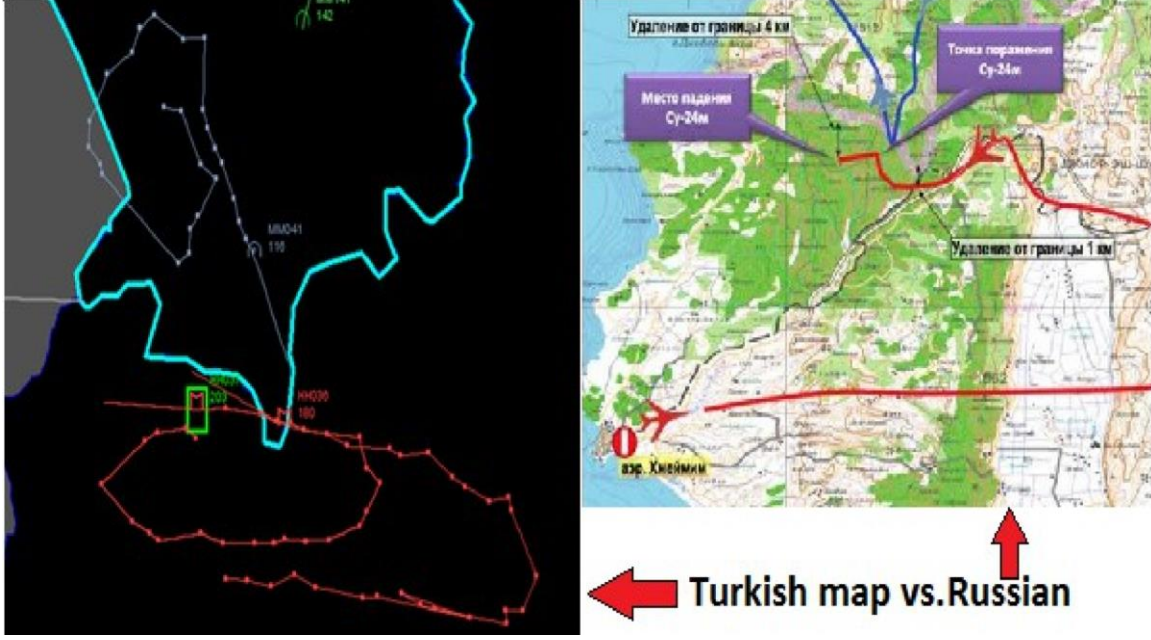
Şekil 2: Türk ve Rus Haritaları.

Irak ve Suriye halkları gerçek bombaların yoğun etkisinde iken, diğer ülkelerin halkları da yalan bombardımanına tutulmaktaydılar açıkça. Gerçeği aramak ise saman yığınında iğne aramaya dönüşmüştü. Türk ve Rus taraflar olaya ilişkin olarak haritalar yayınladılar; biri diğerine uymayan iki harita ortaya çıktı. Doğal olarak hem uzman olmayan hem de uzman şaşkınlığa girdiler ve her kes bir tatmin edici resim oluşturmaya çalıştı.

Rus tarafı haritası, Belçikalılarca da doğrulandığı üzere, fiziğe aykırıdır ve burada kaale alınmayacaktır. Çözümlerimiz Şekil 3'de görülen Türk tarafınca verilmiş harita bazında yapılacaktır.

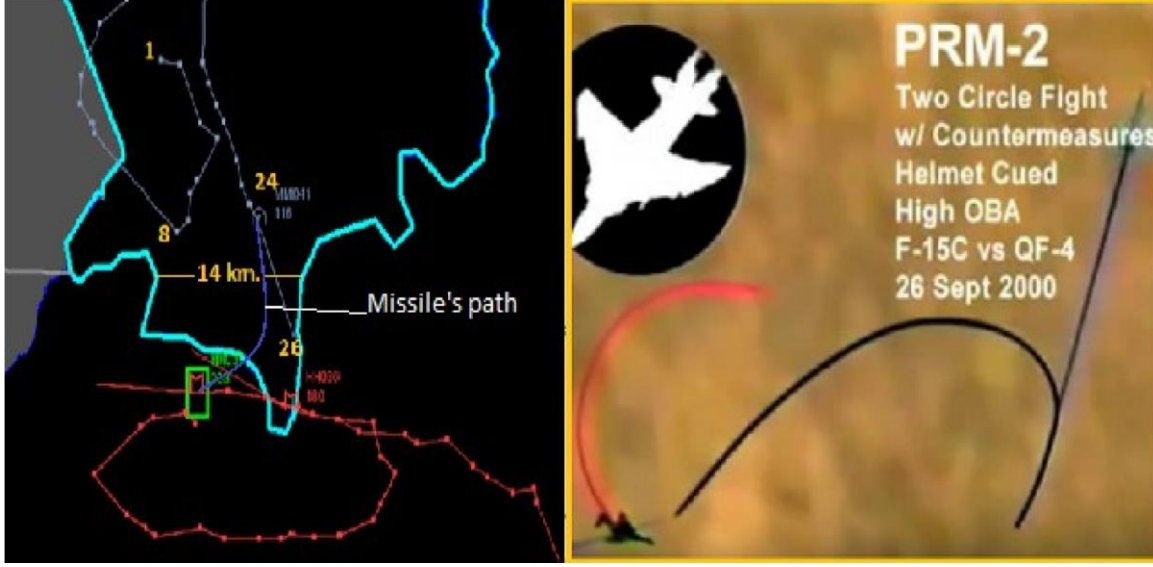
Şekil 5: Ateşlenme ve vuruş yerleri [11].

Füzenin atış mesafesinin 5 km olduğu söylenmektedir, daha önce uzman tartışmaları nedeniyle verdiğimiz adreste bu kayıt görülmektedir. Füze hızı ise tam hızda uçağın hızının 3 katıdır. Ancak ivmelenme özellikleri bilinmemektedir. Bu durumda füzeyle ilişkin test atışlarından yararlanmak olasıdır. Bu amaçla

Şekil 5 (sağ taraf) kullanıldığında füzenin pratik hızının uçağın iki katı dolayında olduğu görülmektedir.

Bütünlük düşünüldüğünde 5 km. atış mesafesinin doğru olamayacağı kolayca görülmektedir. Radar iz haritasında örülen yarı daire/elips füzenin ateşlenme noktası, aynı haritada görülen yeşil dikdörtgen ise isabet noktası olmalıdır. Tam bu esnada 2. Rus jeti de olay mahalline ve sınır ihlaline yaklaşmaktadır ve bu jet vurulmamıştır. Sınıra 5 km, bizim jete 10 km yaklaşık uzaklıktadır. Büyük olasılık radarlarda hatta doğrudan görüşle biri diğerini görebilir durumdadır ama atış yapılmamıştır. Bu husus üzerinde düşünülmesi gereken bir şeydir ve ola ki pilotun psikolojisi ile ilintilidir.
